Arvio käyntihäiriön synnystä

Kaasuttimen kaasuvivun jousen kalvautuminen irti pidikereistä

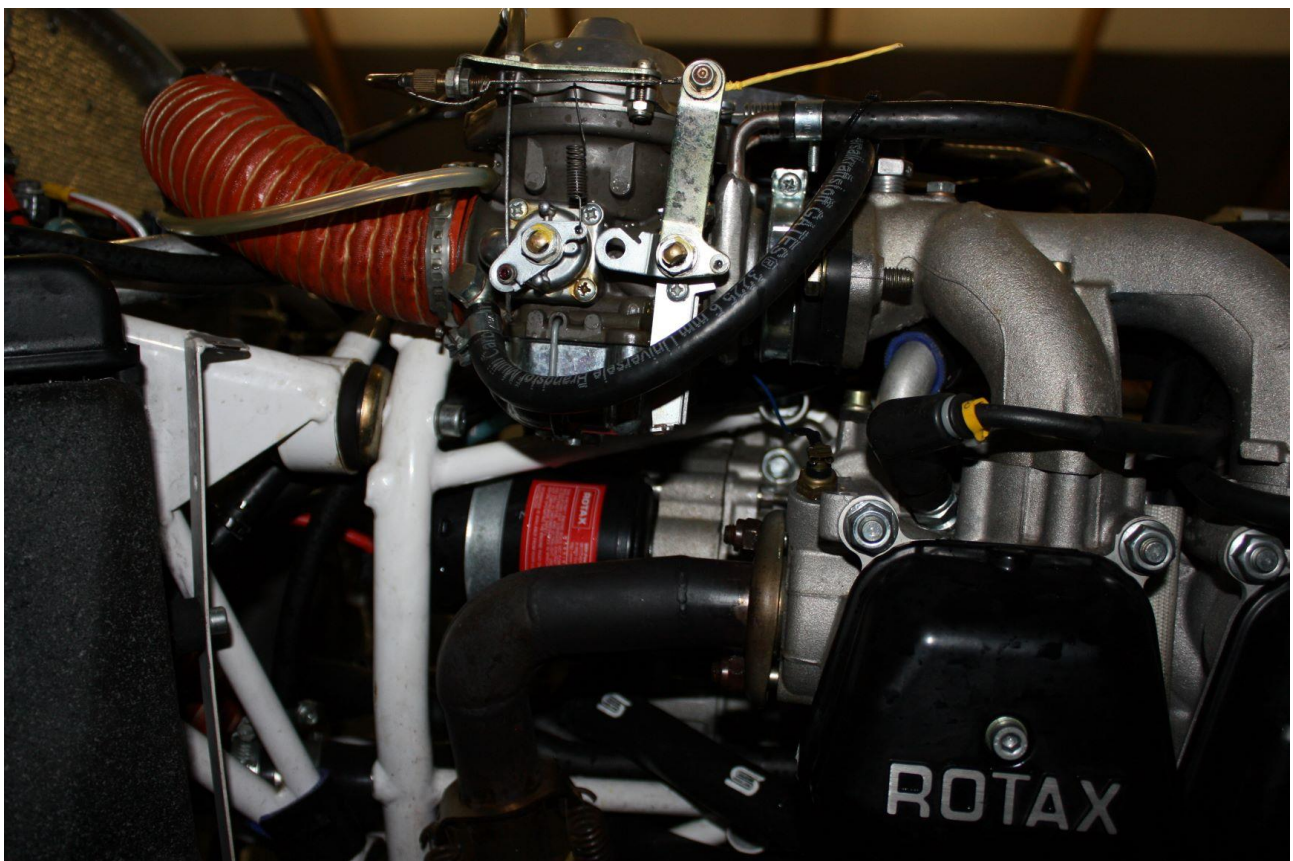
Kaasutin RH lennon jälkeen tehonsäädön jousi puuttuu

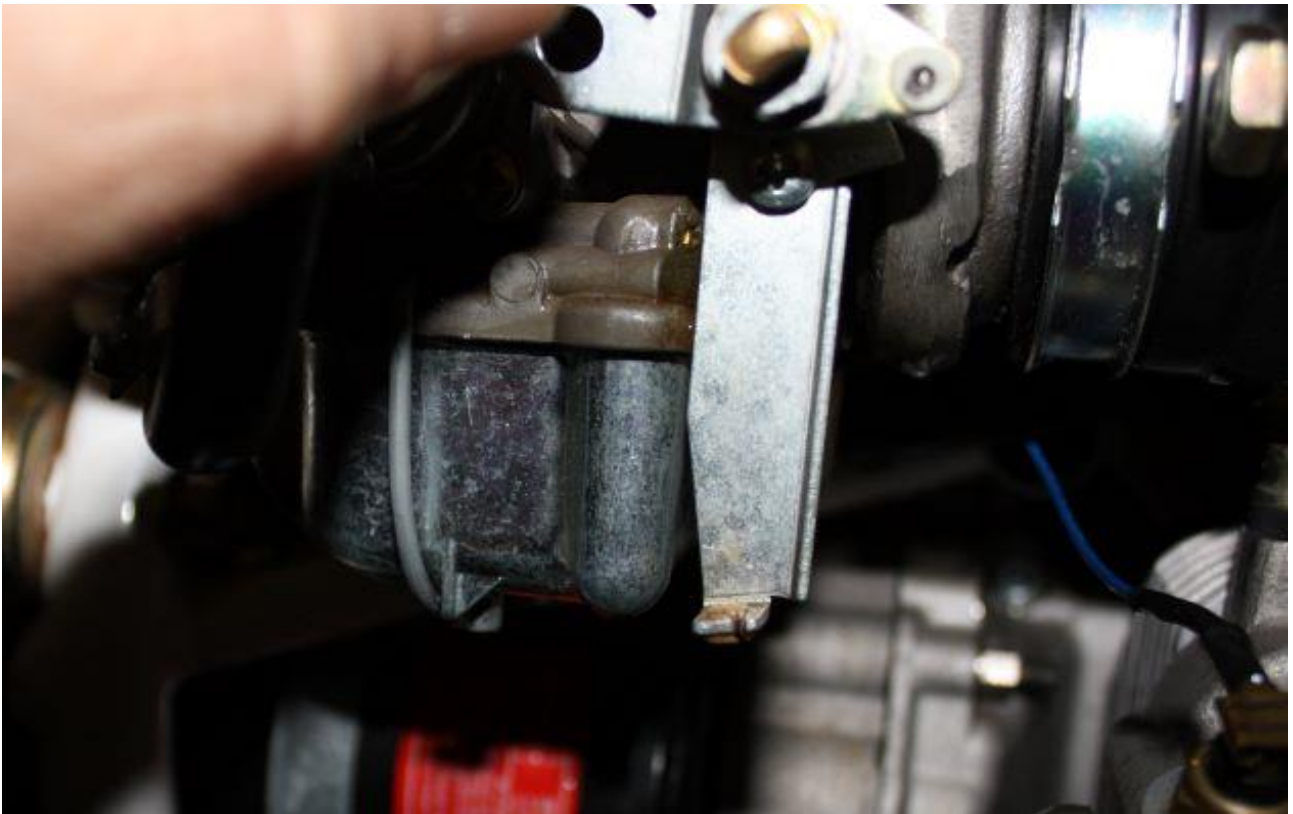
RH tehonsäädön jousen kiinnitys paikat, alakiinnitysreikä rikkoutunut

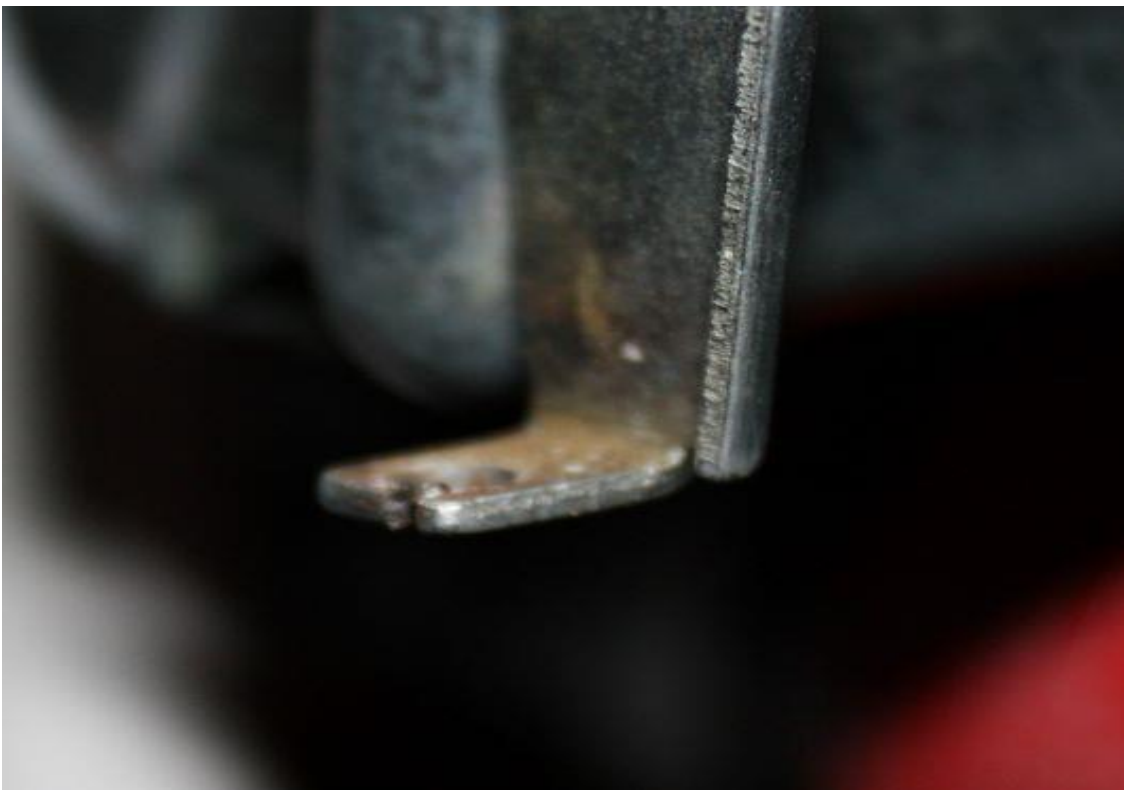
RH kaasuttimen tehonsäätäjousen alakiinnitys reikä ilman helaa

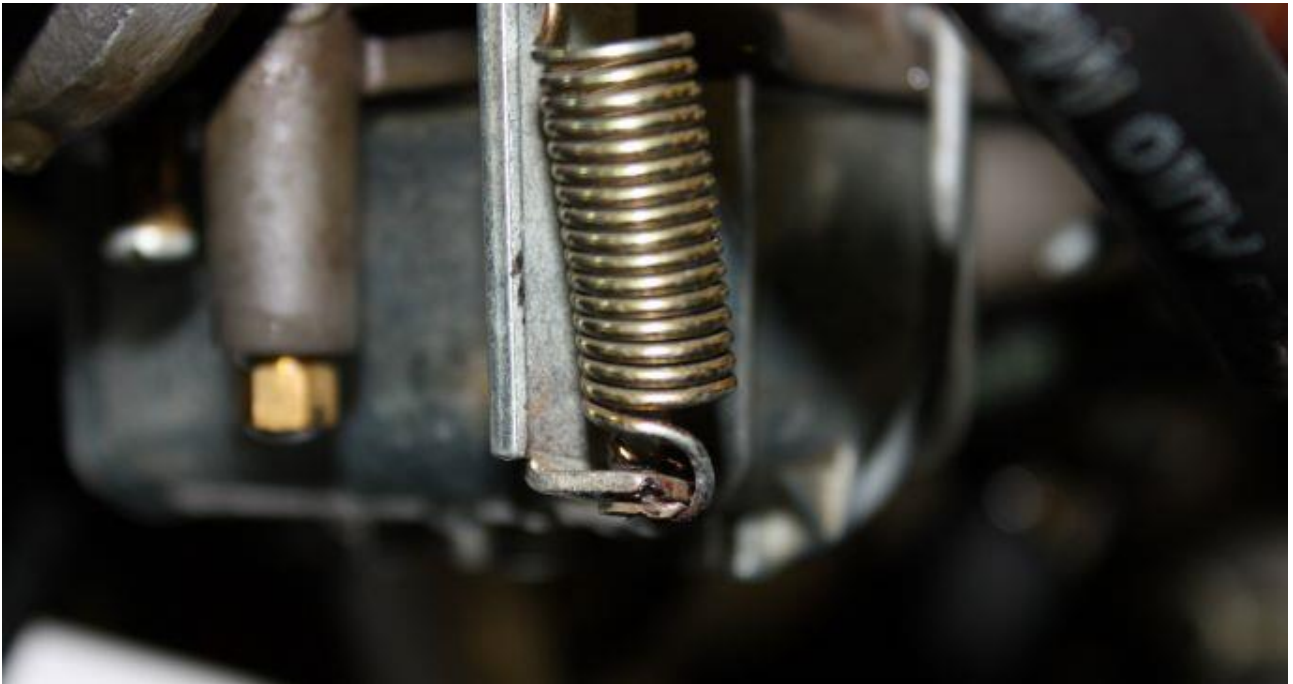
LH kaasuttimen tehonsäädön jousi, kiinnitysreiän tarkastaminen silmämääräisesti on haasteellinen

Toimenpiteet kerhossa, päivätarkastusohjeen päivittäminen, viikkotarkastuslistalle
lisäys tarkastuksen suorittamisesta, Rotax huoltolistalle lisäys jousien kiinnityksen
tarkastamisesta 100 h ja 200 h

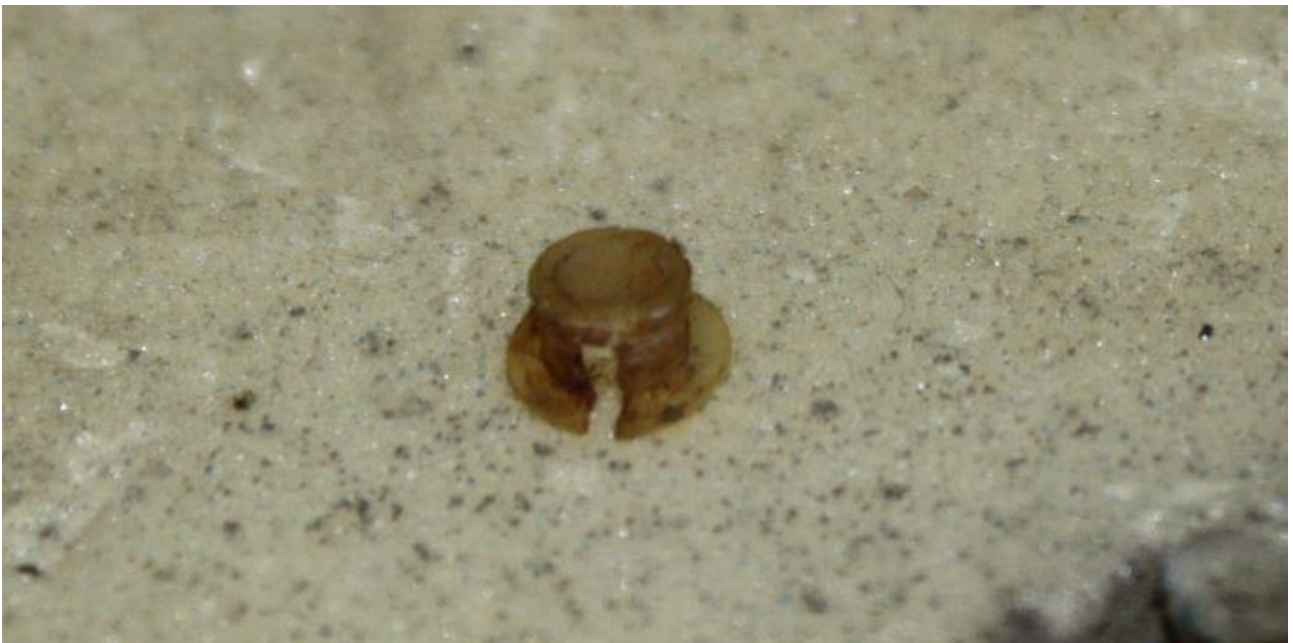
Muovihela lämmennyt värimuutoksia

RH kaasuttimen tehonsäätäjousen alahela vioittunut, mahdollinen lämpenemisestä aiheutunut heikkeneminen

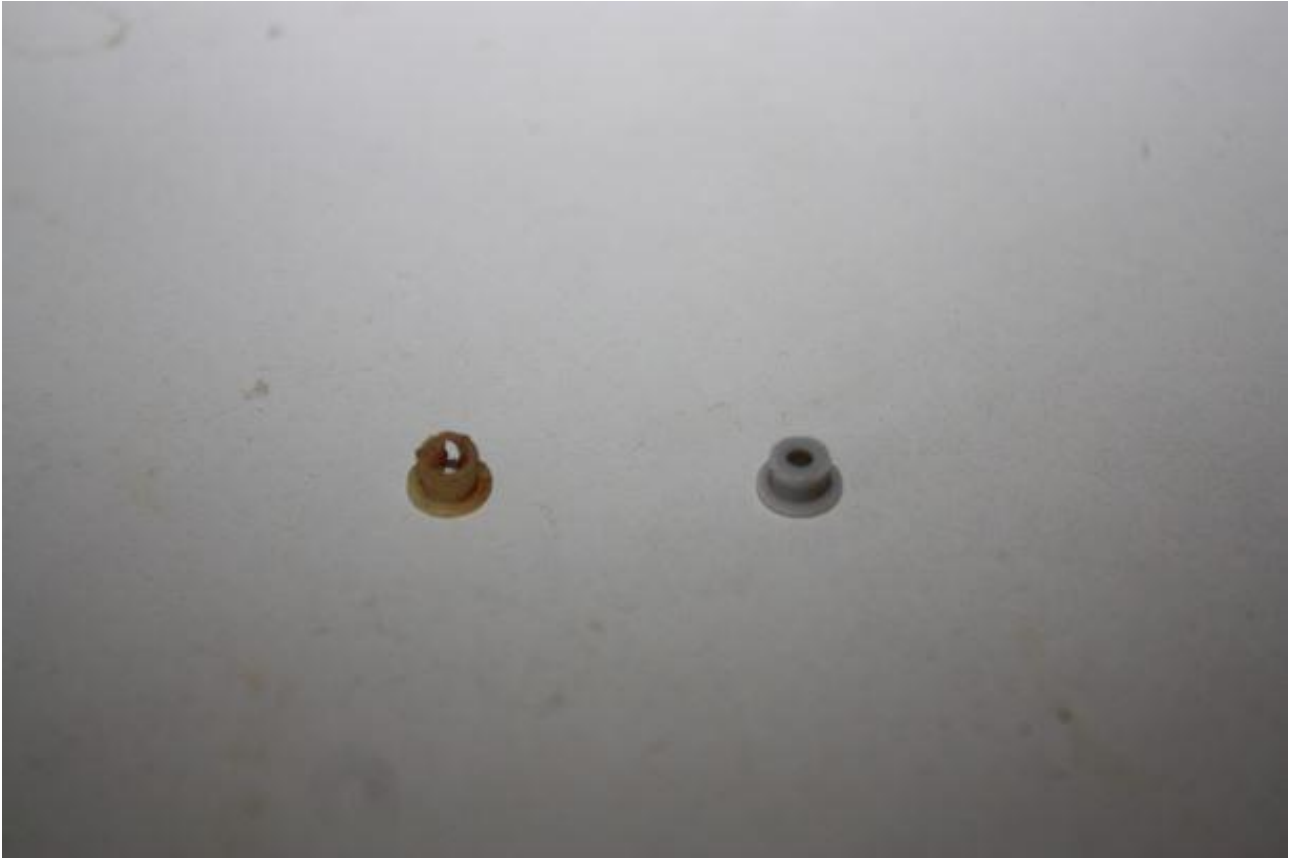
Kaasuttimen tehonsäätäjän reiän helat vasen RH kaasutin oikea uusi
