Tehtävänä oli mitata ultrakevytlentokoneen OHU-483 nelisylinterisen Rotax-moottorin sytytysajoitus. Moottorissa oli ongelmana taipumus voimakkaisiin vastapotkuihin käynnistyksen yhteydessä. Epäily oli että sytytysjärjestelmä ei toimi oikein.

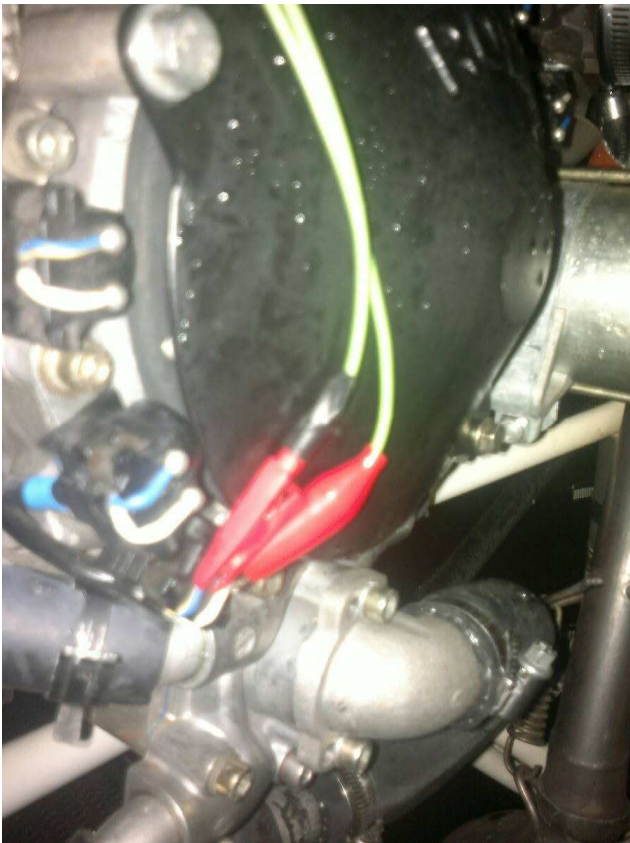
Kuva 1. Triggerkela ja mittausjohdot

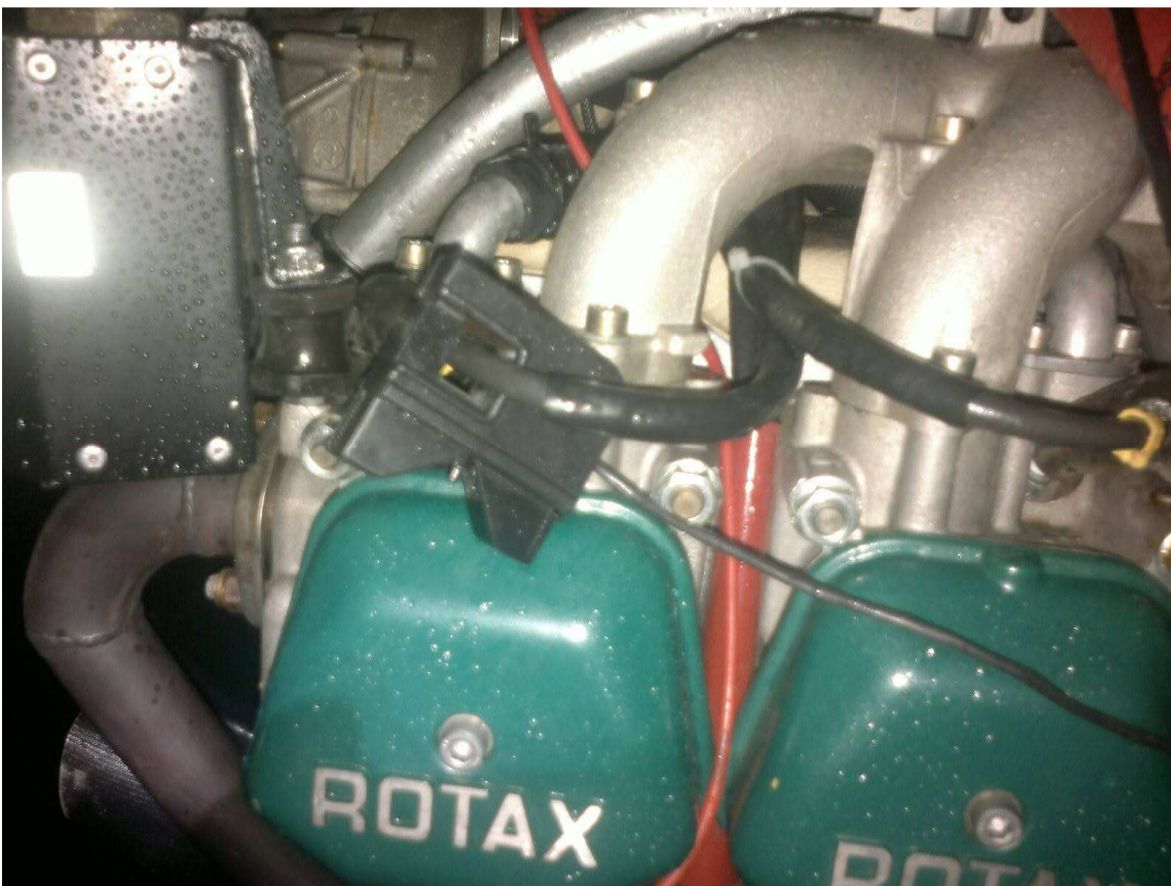
Kuva 2. Sytytysjohto ja virtamuuntaja

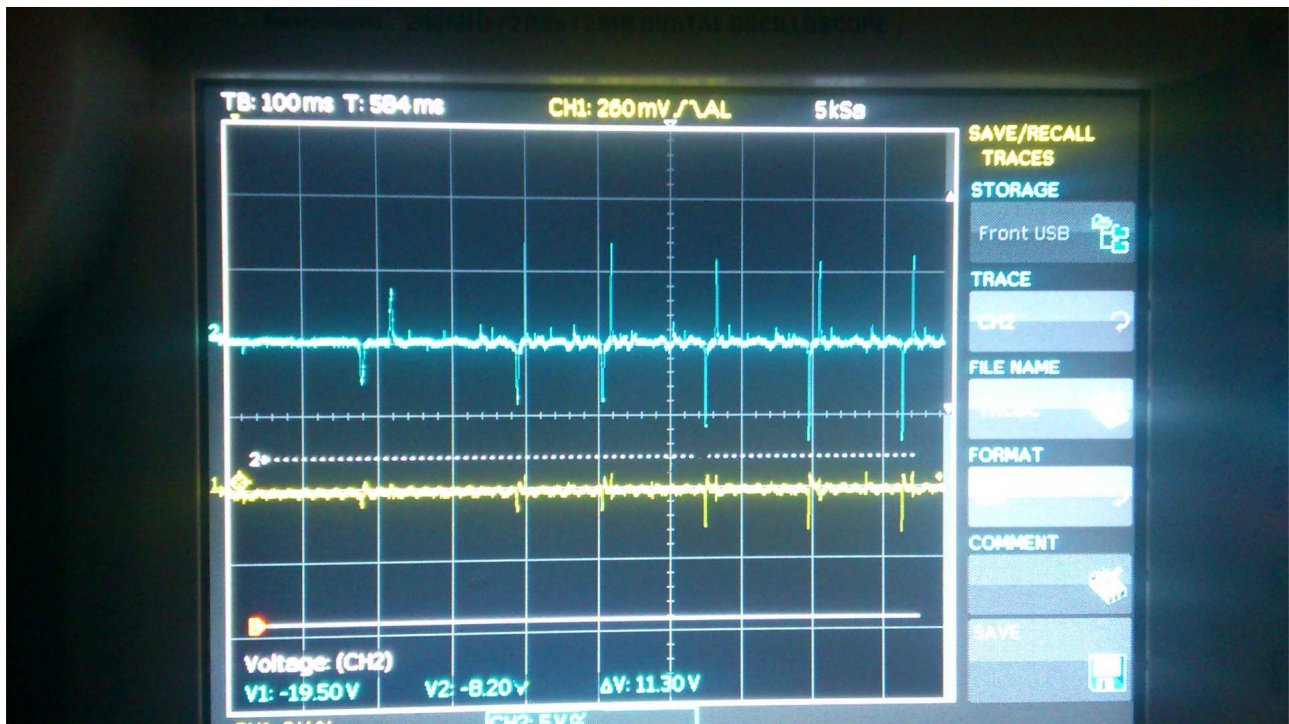
Kuva 3. Oskilloskooppikuva käynnistyshetkestä.

Sininen käyrä on jännite triggerikelalta. Käyrässä näkyy negatiivinen pulssi ajoituslevyn etureunasta ja positiivinen pulssi levyn takareunasta. Pulssi on reilu, yli 10 Vpp. Keltainen käyrä kuvaa sytytysjohdon virtaa. Absoluuttista arvoa ei tiedetä koska virtamuuntajan muuntosuhde ei ole tiedossa. Absoluuttinen virta ei ole tässä mittauksessa relevantti koska meitä kiinnostaa vain se että milloin piirissä kulkee virtaa eli milloin kipinä palaa. Mittauksesta nähdään että pulssien väli on noin 7 jako-osaa. Kun ruutu vastaa ajassa 100ms niin yhteen kierrokseen kuluu 140ms. Tästä seuraa se että moottori saavuttaa noin 430 r/min nopeuden jo ensimmäisen kierroksen aikana ja pysyy sen jälkeen tasaisena. Mittauksesta selviää myös välittömästi syy takapotkuihin. Järjestelmä antaa virheellisesti kipinän jo ajoituslevyn etureunalla. Oikein toimiva sytytysjärjestelmä siirtää ajoituksen etureunalle vasta kierrosten kasvaessa niin suureksi että aikaisempi ennakko on tarpeen. Lisäksi ajoituslevyn takareunalla tulee toinen kipinä oikeaan aikaan. CDI-sytytysjärjestelmä on niin nopea että se pystyy antamaan uuden kipinän jo ajoituslevyn takareunalle saavuttaessa. Ajoituslevyn mekaaninen ajoitus on tarkistettu suhteessa männän liikkeeseen joka oli oikea. Ajoituslevyn etureuna oli yli 20 astetta ennakkoa ja takareuna noin 5 astetta jälkeen ykk. Asteluvut ei ole kovin tarkkoja mutta olivat selvästi järkevällä kohdalla. Myöskin kampiakselin mahdollinen väljyys ajoituslevyyn on käytännössä poissuljettu.

Ongelma aiheutuu sytytysjärjestelmän virheellisestä toiminnasta. Toiminta on aivan kuin ennakko olisi ”jumiutunut” päälle. Sytytysyksikössä on jonkinlainen kierrosnopeuden tunnistus joka ei toimi tai jokin muu vika. Itse vian korjaaminen vaatii tarkempaa tietoa sytytysyksikön sisäisestä toiminnasta.

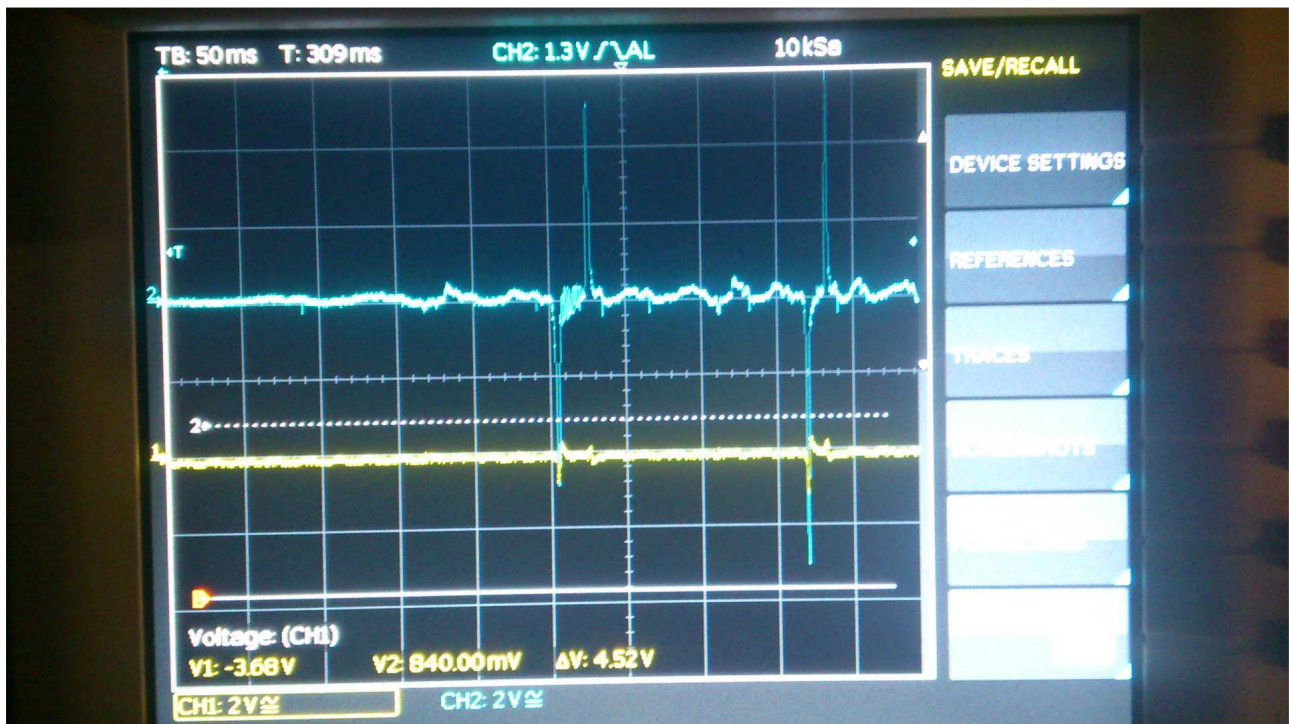
Kuva 4. Lähikuva triggeripulssista ja sytytyspulssista
