## Liite vikailmoitukseen

██████████ Ikarus C42B

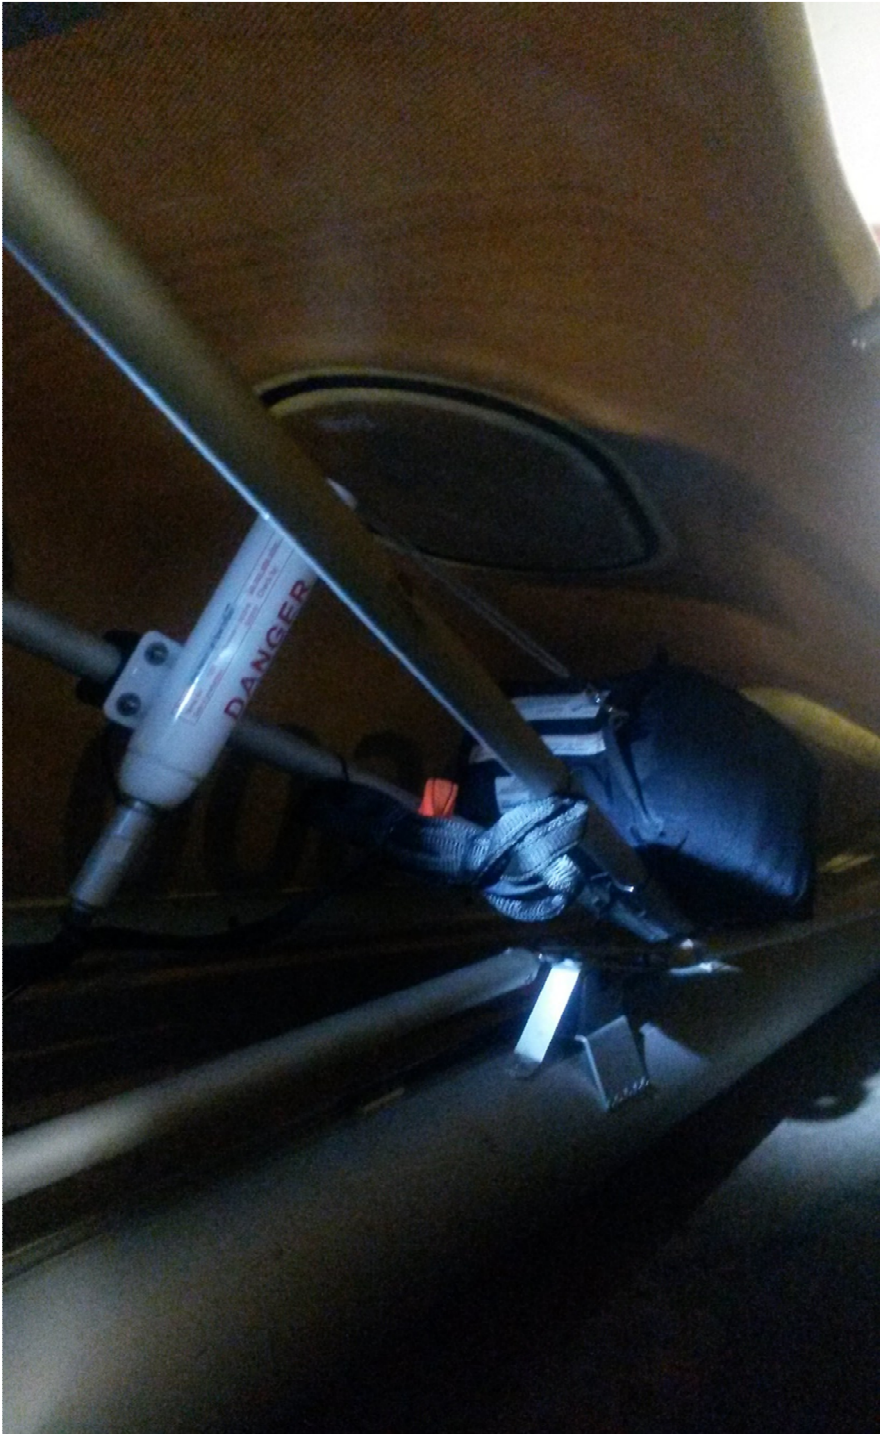
Pelastusvarjopakkauksen kiinnitys koneen runkorakenteeseen oli osittain irronnut ja varjopaketti oli päässyt valumaan noin 0,5 m taaksepäin. Varjopakkaus nojasi takapäästään koneen korkeusohjausmekanismin tankoon, mutta ei estänyt eikä rajoittanut korkeusohjauksen toimintaa.

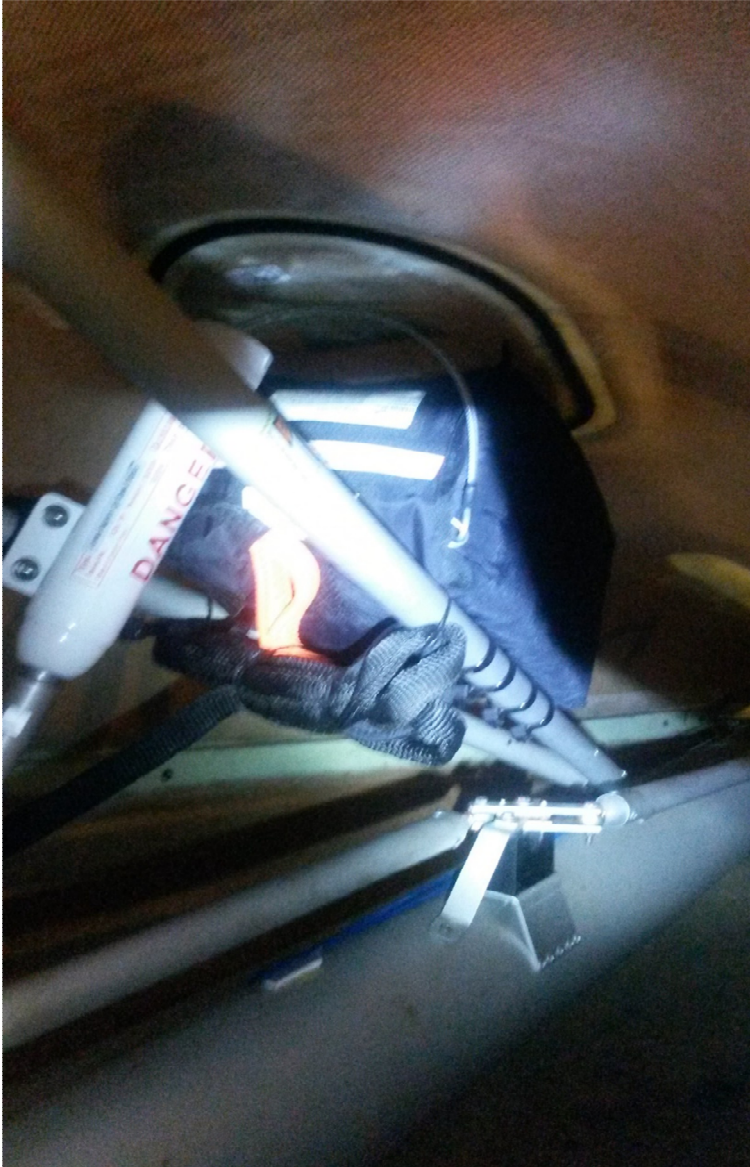
Kuva otettu pelastusvarjopakkauksen tarkastuksen ja uudelleen kiinnityksen jälkeen. Kiinnityksessä on käytetty tukevia kertakäyttöisiä nippusiteitä, jotka saa avattua ainoastaan katkaisemalla siteen poikki.

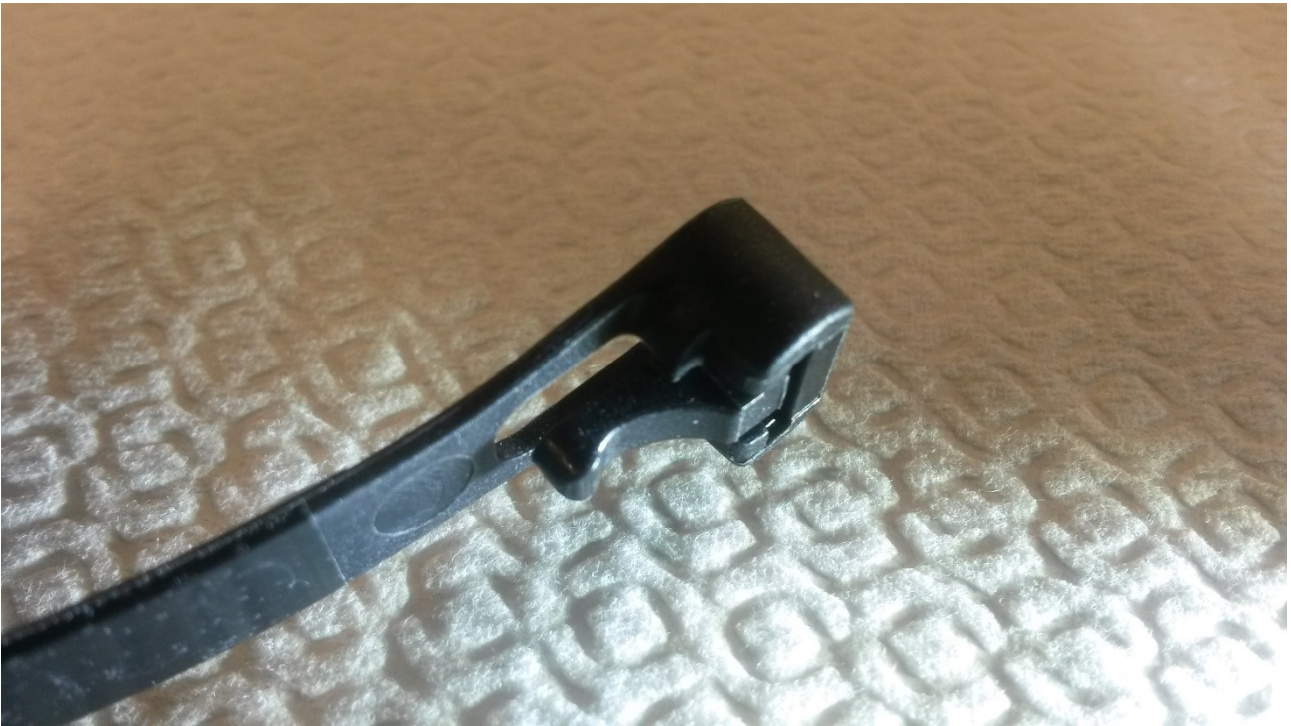
- mikä vaikutus vialla on ollut koneen massakeskiöön lennolla? Se oli pysynyt valmistajan antamissa rajoissa kun vika oli päällä
- miksi nippusidekiinnityksen olivat pettäneet? Varjopaketin kiinnityksessä käytetyt tukevat nippusiteet olivat mallia uudelleen käytettäviä, josta syystä ne olivat yksi kerrallaan päässeet avautumaan lennon aikana
- kuinka pitkään vika on voinut olla koneessa? Edellisessä huollossa varjon kiinnitykset olivat kunnossa, mutta seuraavassa huollossa (huoltoväli 50 h) vika havaittiin ja korjattiin
- miksi kukaan pilotti ei ollut huomannut vikaa päivätarkastuksessa? Asiasta on tiedotettu kerhon sisällä ja tullaan myös järjestämään lisäkoulutusta yleensäkin koneen käyttöön ja tarkastuksiin liittyen

Kuvassa yksi irronnut nippuside mallia uudelleen käytettävä

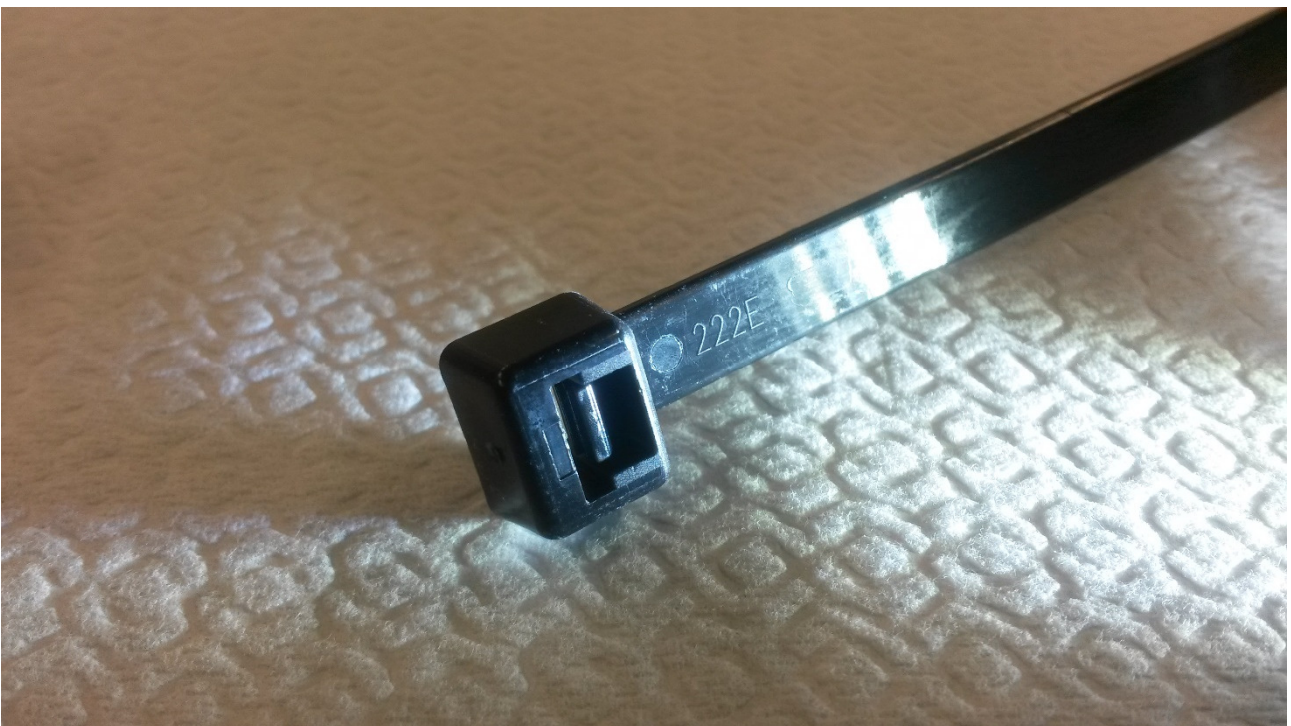
Kuvassa kertakäyttöinen nippuside, joilla varjopaketti on nyt kiinnitettynä koneen rakenteeseen.
